**DISSERTAÇÃO**

**REVENDO A PRÁTICA DA CONSERVAÇÃO DAS  
HABITAÇÕES SOCIAIS: O CASO DA RUA SENADOR  
POMPEU, Nº 34**

**2020**

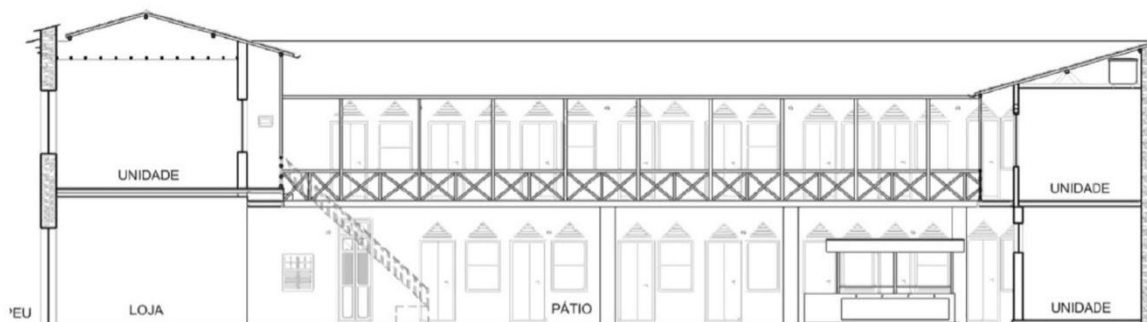
Corte longitudinal: Projeto Básico elaborado em 1999 e executado

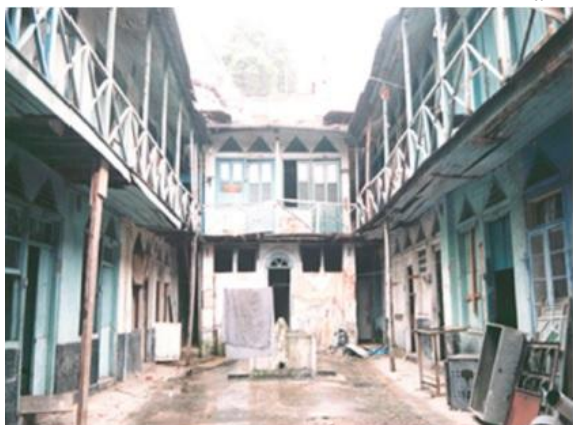
Fig.III.25 Cortiço antes da reforma. Novas Alternativas, 2000.

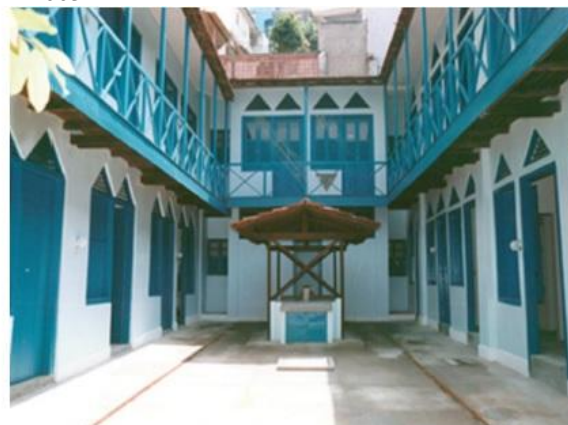
Fig.III.26 Cortiço após a reforma. Novas Alternativas, 2003.

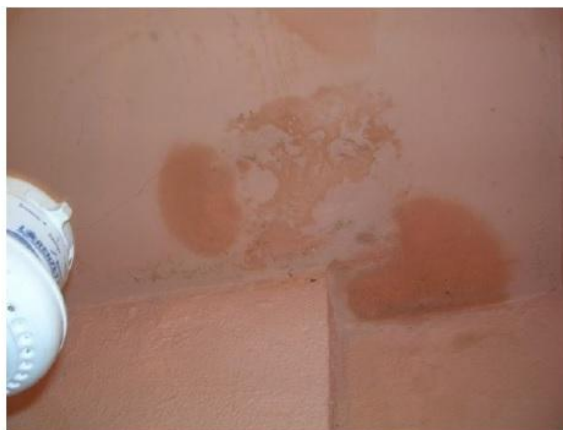
Fig.III.46 Umidade no forro de gesso. Foto do autor, 2007.

ocorre neste pavimento. **Também foram identificadas manchas de umidade no rebaixo em gesso do banheiro da unidade 101 que estão relacionadas a vazamentos nas instalações hidrossanitárias dos banheiros das unidades 201 e 213 (CARDOZO, 2009, p. 147. Grifo nosso).**

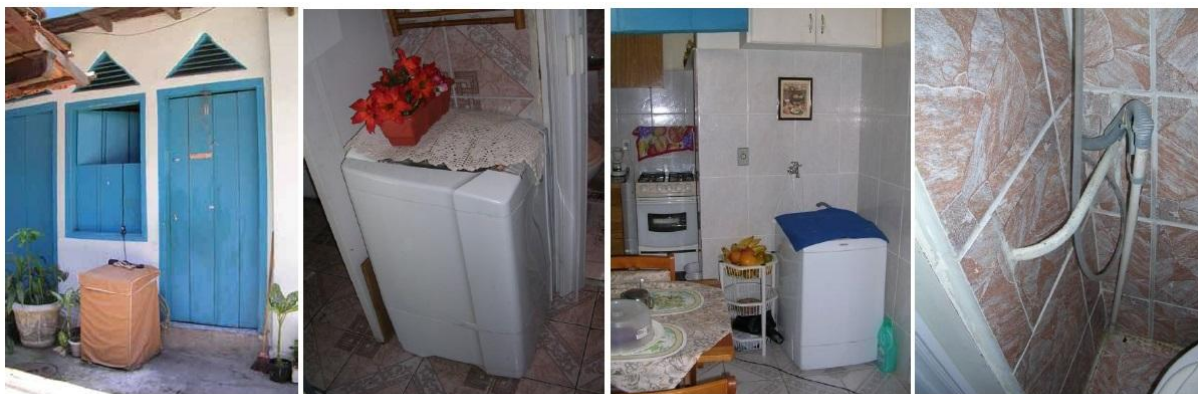
Figs.III.61 Instalação de máquina de lavar no pátio. Foto do autor, 2007.

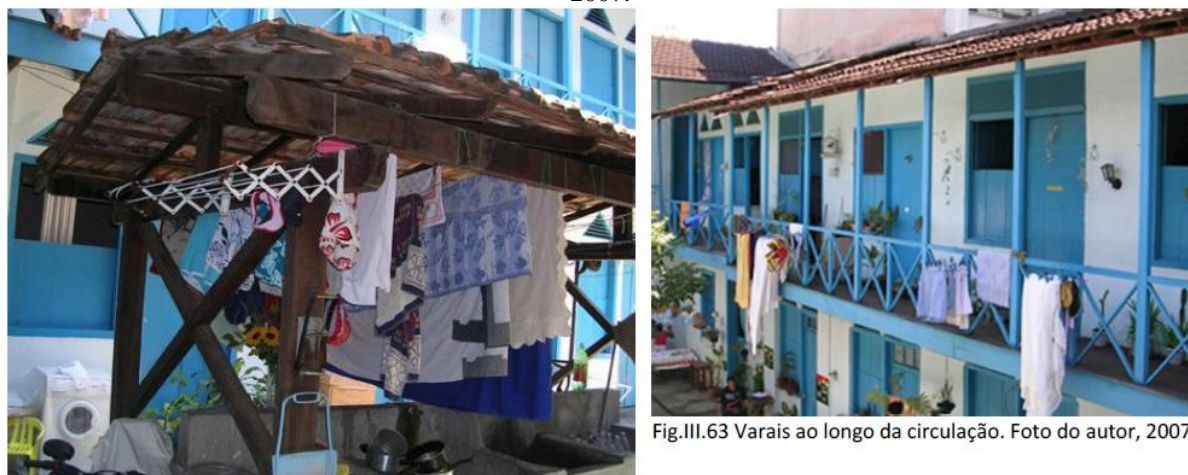
Figs III.62 Instalação de varais no tanque. Foto do autor, 2007.
