**ESTABILIZAÇÃO DE TALUDES DE ATERRO POR MEIO DE MEDIDAS FÍSICO-  
BIOLÓGICAS DE REABILITAÇÃO DE ÁREAS DEGRADADAS**

Monografia apresentada ao Curso de Engenharia Florestal, como requisito parcial para a obtenção do Título de Engenheiro Florestal, Instituto de Florestas da Universidade Federal Rural do Rio de Janeiro.

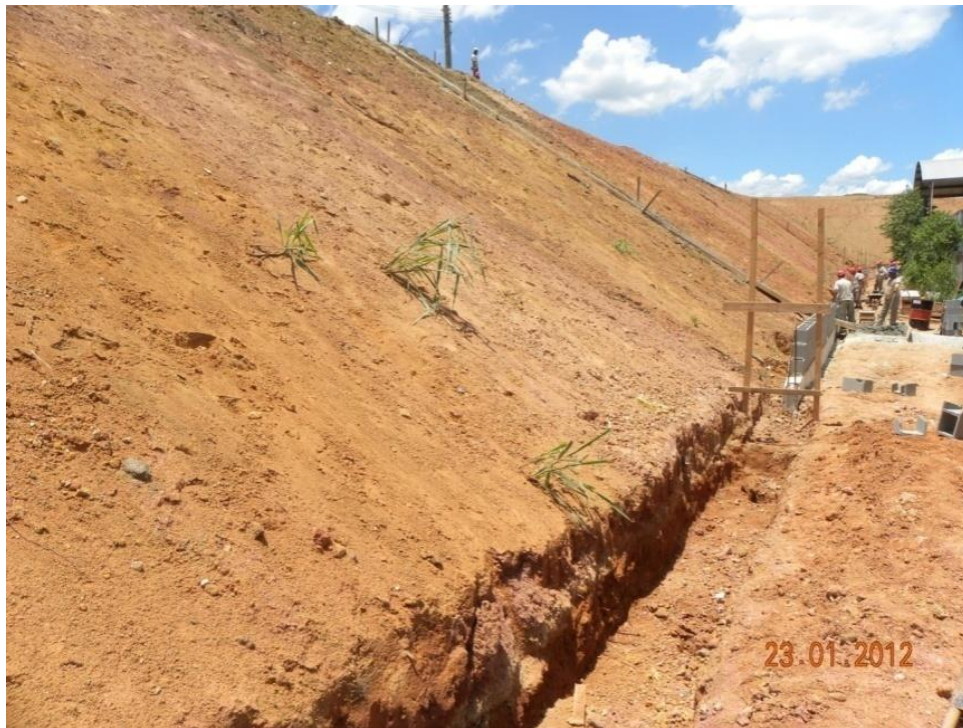
**Figura 03:** Aterro de subsolo no início de 2012, etapa da construção, em Queimados, RJ.

Essas áreas foram compactadas verticalmente, utilizando-se camadas sucessivas de 0,30 m de aterro, espalhado com moto niveladora, umectada e compactada por meio de rolos compactadores. Os taludes não tiveram compactação lateral, sendo formados a partir de lançamento lateral. Estes taludes possuem 0,80 ha de área com 100% de declividade.

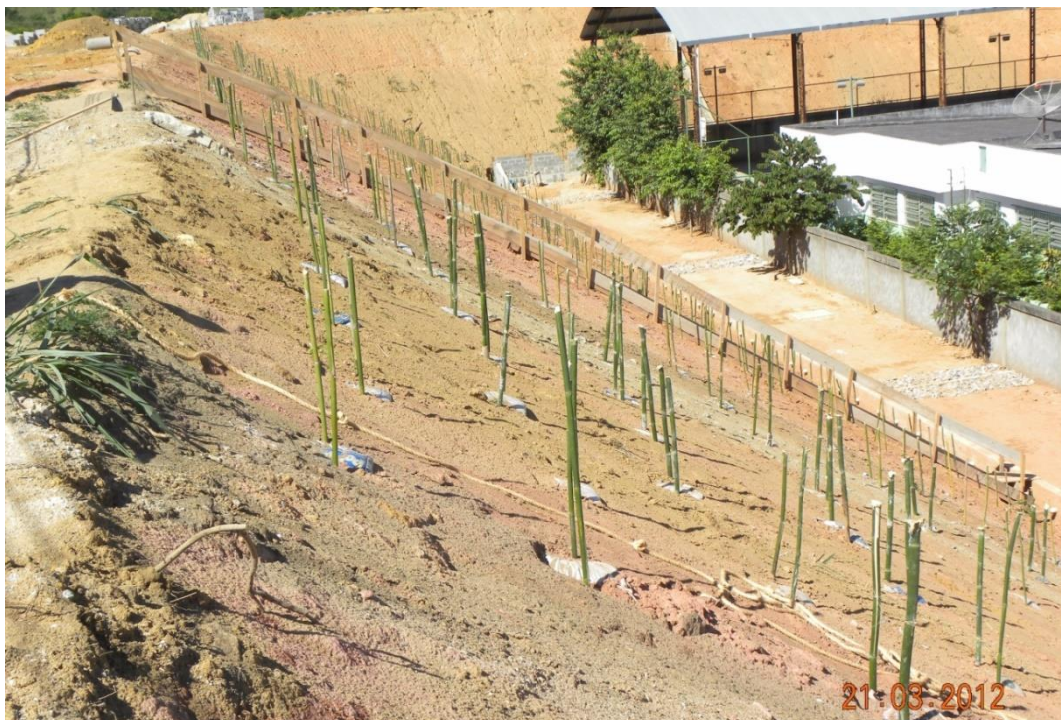
**Figura 06:** Medidas físico-biológicas implantadas para a reabilitação de aterro em Queimados, RJ.

A medida físico-biológica consistiu na implantação de almofadas (Figura 07) no aterro produzidas com sacos de ráfia de 60 kg repletos com banco de sementes coletado em fragmentos florestais da região e solo orgânico proveniente de raspagem para exploração de brita. O saco de ráfia seco é leve e, quando molhado, armazena umidade por 60 dias. As almofadas foram dispostas equidistantes 2 x 2 m entre si. Foram plantados sobre as almofadas coquetel de 6 sementes das espécies feijão de porco (*Canavalia ensiformis*) e feijão guandu (*Cajanus cajan*) para formar microclima indutor da germinação das espécies presentes no banco de sementes, dentro de um processo de reabilitação. As espécies foram selecionadas por apresentarem características de rusticidade, pequena demanda de nutrientes, rápido crescimento, sistema radicular fasciculado, resistência a oscilações térmicas acentuadas em 24 horas e estresse hídrico. Além disso, ambas depositam grandes quantidades de matéria orgânica e fixam nitrogênio no solo (UFRRJ, 1991).

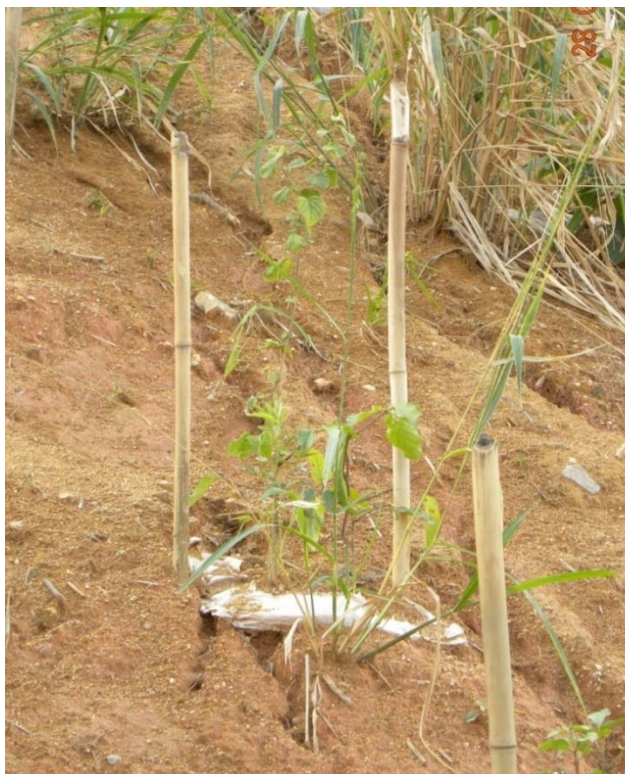
**Figura 07:** Esquemas da instalação das almofadas em taludes de aterro em Queimados, RJ.

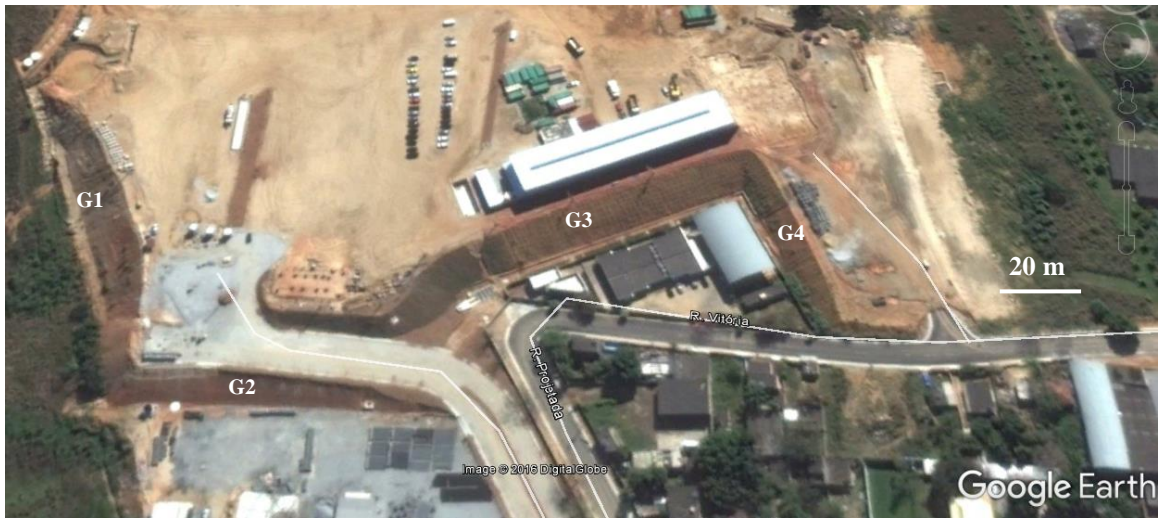
- Tratamento 1 (G1): talude sem almofadas e face Oeste (W);
- Tratamento 2 (G2): talude sem almofadas e face Sul (S);
- Tratamento 3 (G3): talude com almofadas face Sul (S); e
- Tratamento 4 (G4): talude com almofadas face Oeste W

**Figura 08:** Tratamentos estudados em Queimados, RJ. Fonte: Google Earth, imagem referente a 08/07/12

Foram alocados quatro tratamentos de acordo com as características ambientais distintas, sendo deixadas duas testemunhas onde não foram implantadas as medidas físico-biológicas. (Figura 08). A saber:

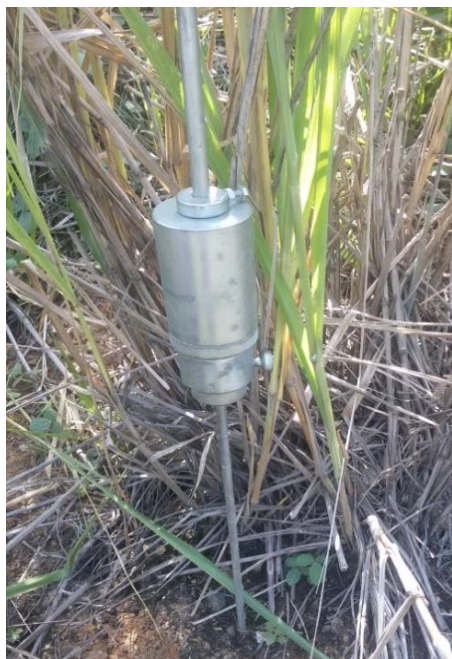
**Figura 12:** Operação com o penetrômetro de impacto Stolf.

A leitura da profundidade em centímetros no equipamento foi feita de acordo com cada impacto produzido. Os dados da planilha de campo foram transferidos para planilha dinâmica do Excel para tratamento dos dados, segundo metodologia adotada por Stolf (2011). Os dados foram agrupados em classe de 2 em 2 centímetros e calculados o número de impacto/décimetro através da equação abaixo (Equação 04).

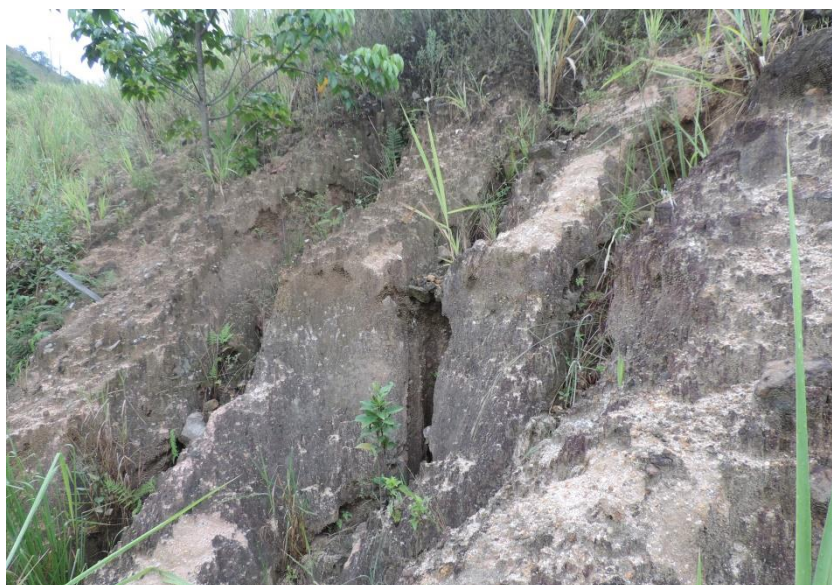
No talude do tratamento G1, grandes volumes de substrato foram deslocados, apresentando processos erosivos avançados, como voçorocas e ravinas. (Figura 13)

**Figura 13:** Presença de avançados processos erosivos no talude do tratamento G1 (sem medida, face oeste).

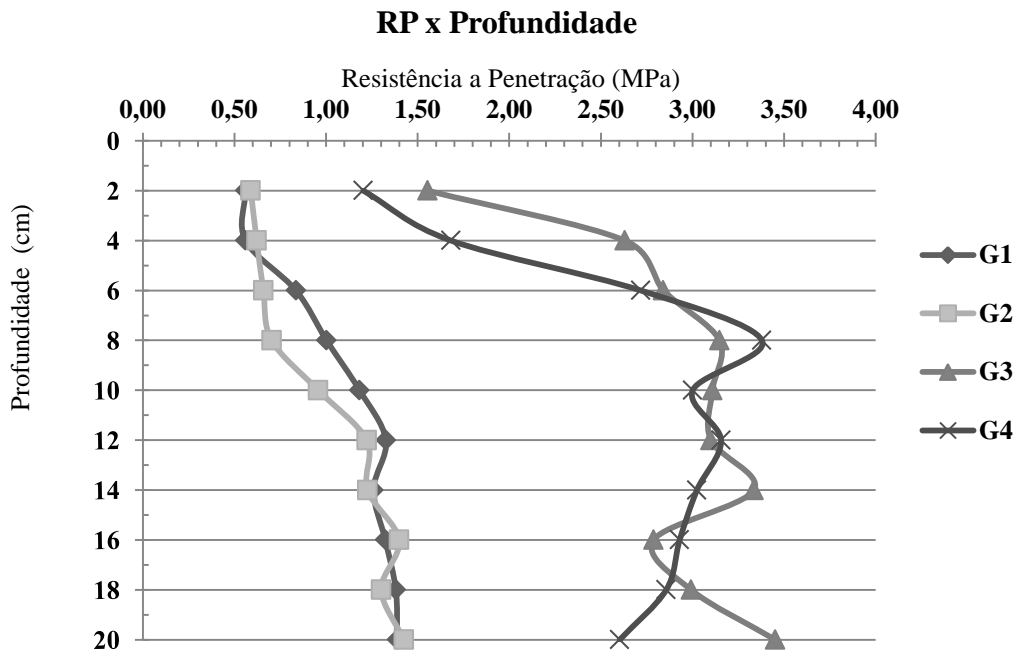
Após 4 anos constatou-se diferenças entre os tratamentos com medidas físico-biológica e as testemunhas para a resistência a penetração do substrato. A partir da leitura do gráfico abaixo é possível definir claramente dois grupos distintos: os tratamentos com medidas G3 e G4 e testemunhas G1 e G2. (Figura 14).

**Figura 14:** Médias de RP nos diferentes tratamentos.

Para as testemunhas (G1 e G2) não foram observadas diferenças entre faces de exposição (sul ou oeste), dessa forma a exposição diferenciada de atributos ambientais e climáticos não interviram na resistência do substrato.

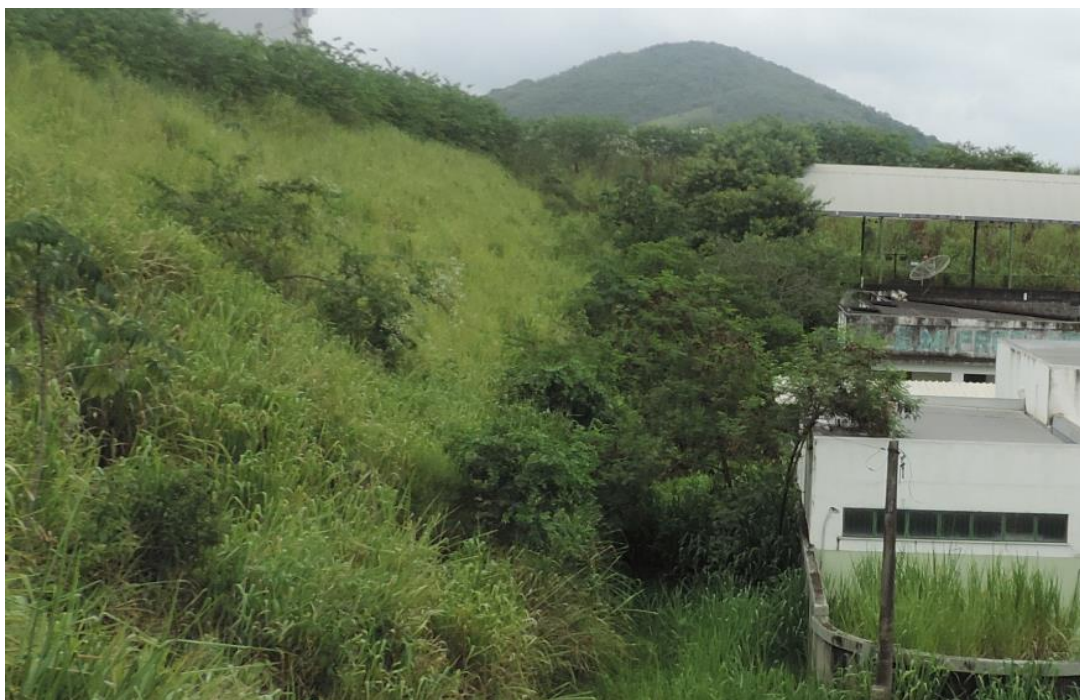
**Figura 16:** Talude do tratamento com medidas G3. Obtida em agosto de 2016.

Nas áreas de mineração, o impacto visual na paisagem é grande. Assim a revegetação dessas áreas veio também, nesse sentido, proporcionar uma melhor harmonia em termos de contraste de paisagem com as áreas adjacentes (MARTINS 2013).(Figura 16).

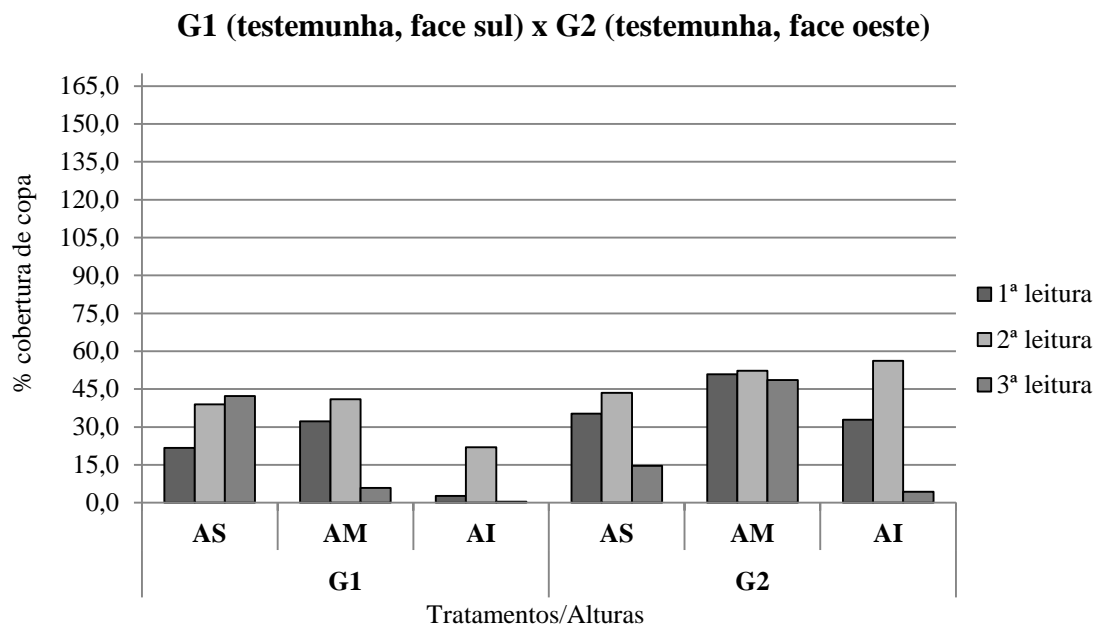
Nota: AS Altura Superior; AM Altura Média; AI Altura Inferior; 1ª leitura: estação seca 2013, 2ª leitura: estação chuvosa 2014 e 3ª leitura transição entre chuvosa e seca no ano de 2016.

**Figura 17:** Evolução no tempo das médias de cobertura de copa total entre as alturas dos tratamentos.

Entre os tratamentos testemunhas (Figura 17), ambos apresentaram valores mais baixos de cobertura total de copa, ou seja, o fator exposição pouco interferiu nesse resultados. No geral, as áreas inferiores do taludes apresentaram menos cobertura de copa total em comparativo com as áreas mais altas. Os processos erosivos e carreamento de sedimentos não possibilitaram a cobertura dessas áreas por parte da vegetação.

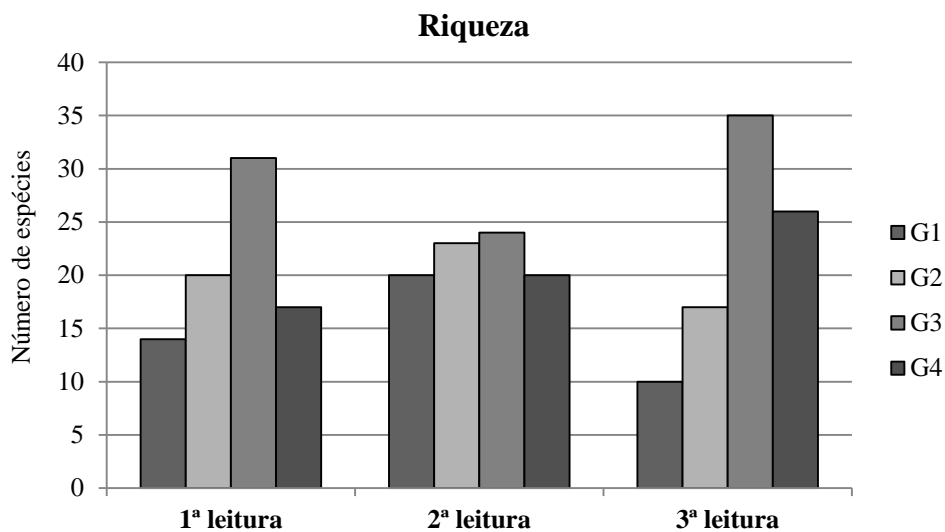
Nota: 1ª leitura: estação seca 2013, 2ª leitura: estação chuvosa 2014 e 3ª leitura transição entre chuvosa e seca no ano de 2016

**Figura 20:** Representação gráfica evolução da riqueza dos tratamentos.

Dentre os tratamentos com medidas físicos-biológicas independente da face de exposição apresentou um aumento constante para critério de número de indivíduos e espécies (Figura 20).

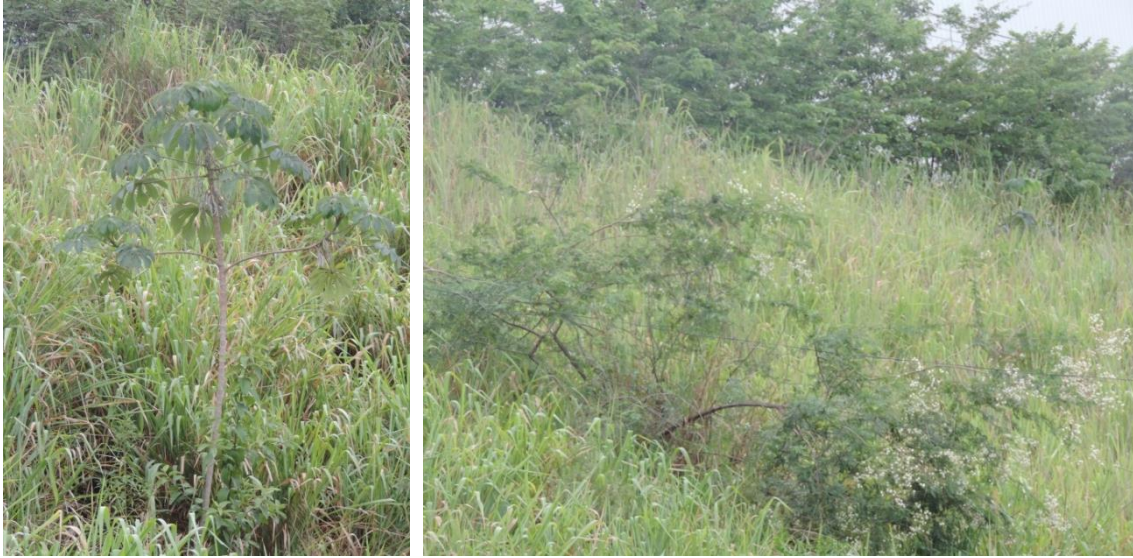
**Figura 21:** Vegetação de porte arbóreo (pioneiras) no talude do tratamento com medidas G3.

Desta maneira, as almofadas implantadas tiveram um papel importante, tanto para manutenção da umidade e matéria orgânica quanto para a estabilização de indivíduos na área. Apesar da espécie invasora *Panicum maximum* ser importante em termos de números de indivíduos, pela observação de campo já se observa espécies arbustivas, e espécies do gênero *Eremanthus spp* e *Cecropia spp*, como também leguminosas, pioneiras características de sucessão primária presente (Figura 21).
