**RECUPERAÇÃO DE ÁREA DE ENCOSTA SOB PROCESSO EROSIVO E
REVEGETAÇÃO DE TALUDE, UTILIZANDO CAPIM VETIVER (*Chrysopogon
zizanioides*), NO MUNICÍPIO DE ENGENHEIRO PAULO DE FRONTIN, NO
ESTADO DO RIO DE JANEIRO.**

Monografia apresentada ao Curso de Engenharia Florestal, como requisito parcial para obtenção do Título de Engenheiro Florestal, Instituto de Florestas da Universidade Federal Rural do Rio de Janeiro.

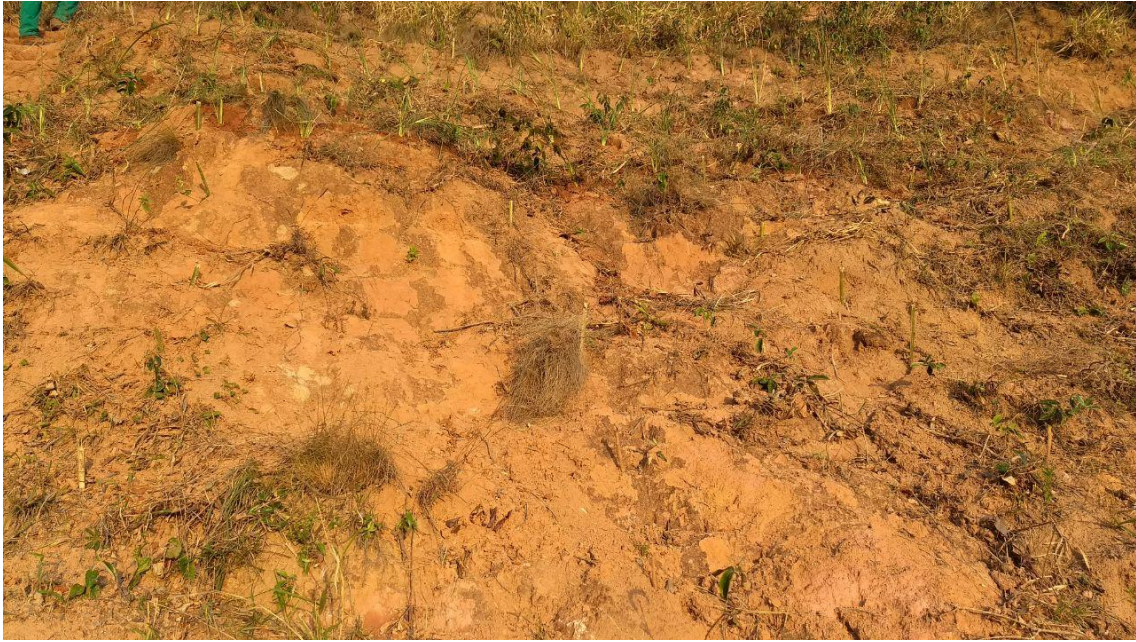
Figura 2: Área degradada com evidência de transporte de partículas.

O escoamento superficial é um formador de ravinas (Figura 2). De acordo com Guerra (1999) assim que as poças não suportem mais o volume de água, dá-se início a um escoamento difuso, o volume de água ainda não tem forças cisalhantes suficientes para remover material. Entretanto, com o aumento do fluxo de água e a presença de forças cisalhantes efetivas, observam-se os primeiros sinais de erosão a uma distância crítica do topo da encosta.

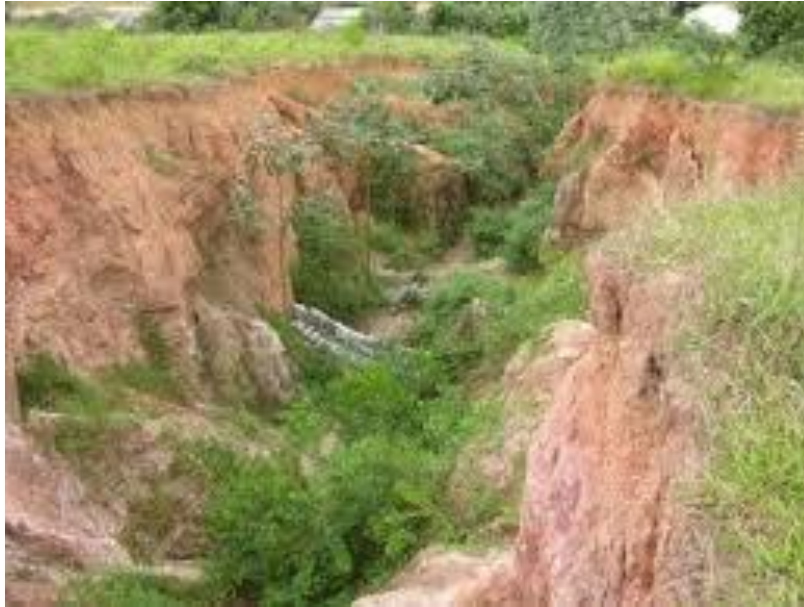
Figura 3: Ravina em processo avançado de degradação.

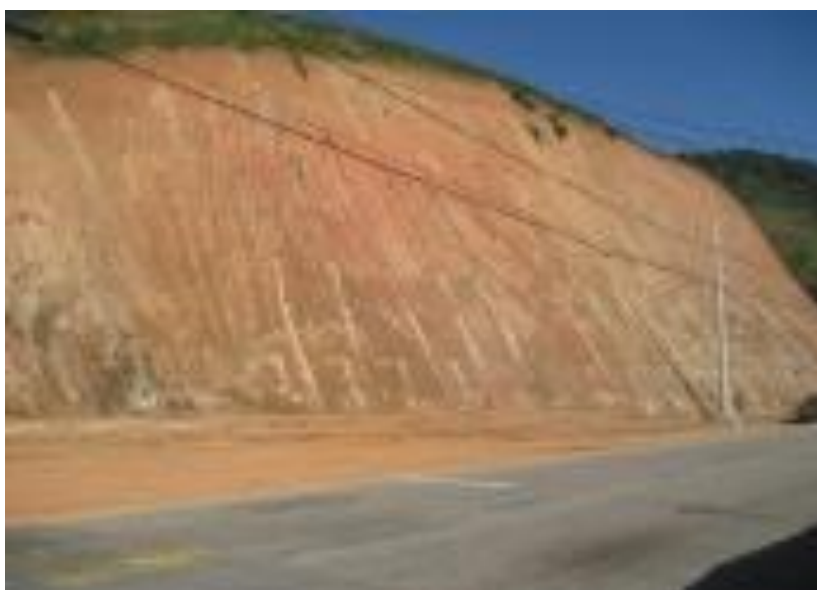
Figura 8: Talude exposto, à margem da rodovia RJ 17 (município de Engenheiro Paulo de Frontin).

Instalação de um módulo experimental com capim vetiver. Antecedendo o plantio determinou-se as curvas de níveis, em uma área de 200 m², as mudas foram plantada no mês de maio , com espaçamento de 40 centímetros entre plantas e 1 metro entre linhas, visando o desenvolvimento vegetativo para a cobertura do solo. (Figuras 8, 9, 10 e 11).

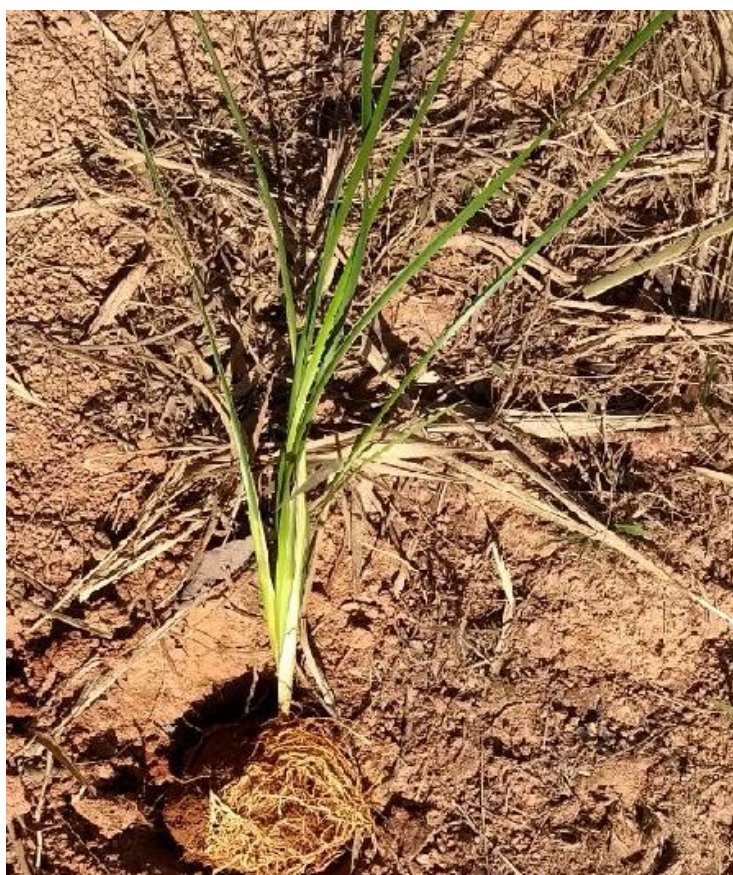
Figura 12: Sistema radicular do capim Vetiver.

A escolha da espécie para esta recomposição vegetal foi realizada através de estudos que indicaram que esta gramínea (Figura 12) apresenta elevada capacidade de adaptação e possui um vigoroso sistema radicular, resistente ao fogo, comum nas pastagens este tipo de trabalho, além de sua grande capacidade de adaptação a solos pobres. Dentre as plantas utilizadas para a formação de cordões vegetados, o capim Vetiver é considerado uma das mais eficientes por possuir sistema radicular profundo, alta rusticidade e adaptabilidade a variadas condições de solo e clima e sementes estéreis sob as nossas condições, o que impede que se torne uma planta invasora. Mesmo no curto período de observação, constata-se a eficiência desta gramínea, o que está em acordo com Chaves (2013), que afirma que os cordões de capim Vetiver são capazes de auxiliar na redução do escoamento superficial, retenção de sedimentos, estabilização de terraços, valetas e bacias de captação, bordadura e paredes de voçorocas; na proteção das margens de cursos d'água e, em consórcio com outras culturas, na proteção e melhora das propriedades do solo.
